Vähäliikenteisten teiden kuivatus, ominaispiirteet ja kunnostaminen

Vähäliikenteisten teiden taloudellinen ylläpito - tutkimusohjelma

Tiehallinnon selvityksiä 65/2005

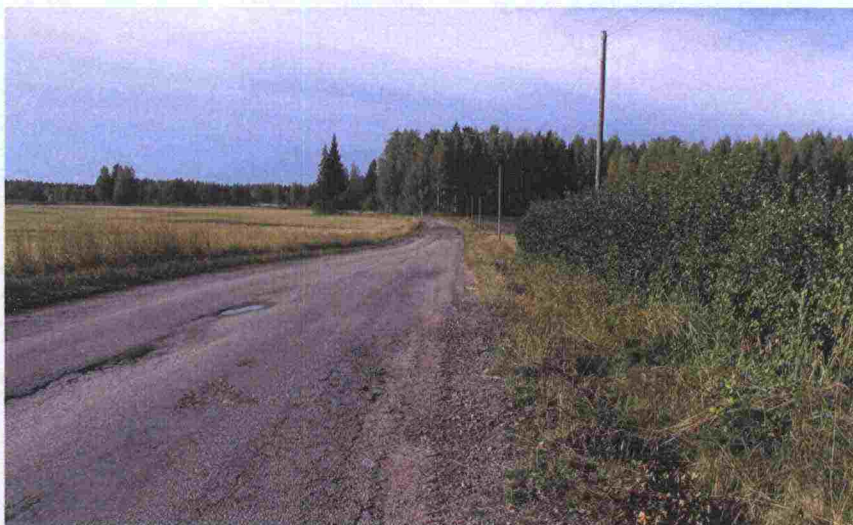
Kuva 2. Vesi on lammikoitunut epätasaiselle SOP –pinnalle.

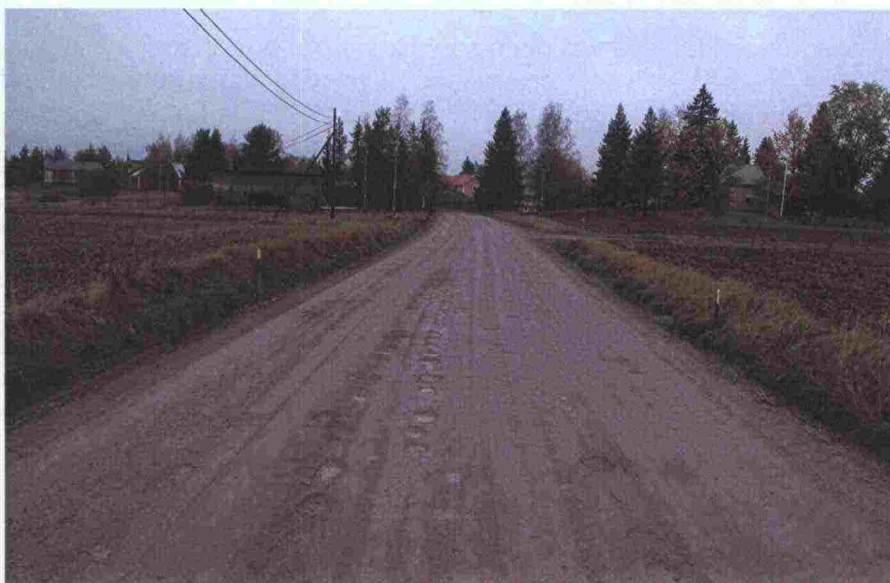
Kuva 3. Soratien pinta reikiintyy, kun pinnalle kertynyt vesi ei pääse sivuojiin.

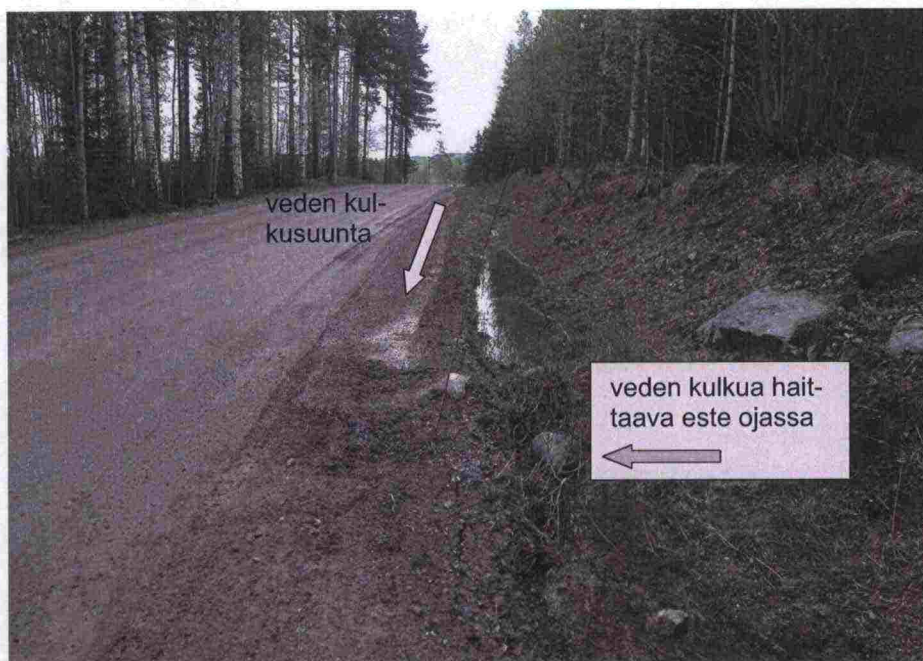
Kuva 4. Ojassa oleva kivi tai kallio padottaa vettä sivuojassa. Vesipinta nousee lähelle tien pintaa ja heikentää tien reunakantavuutta.

Sivuojassa korkealla oleva vesipinta saa aikaan myös reunapainumia ja luisien sortumia. Tien päällysy- ja alusrakenne pysyvät jatkuvasti märkinä, mikä edesauttaa hienorakeisilla pohjamailla ja heikkolaatuisilla kerrosmateriaaleilla myös routimista.

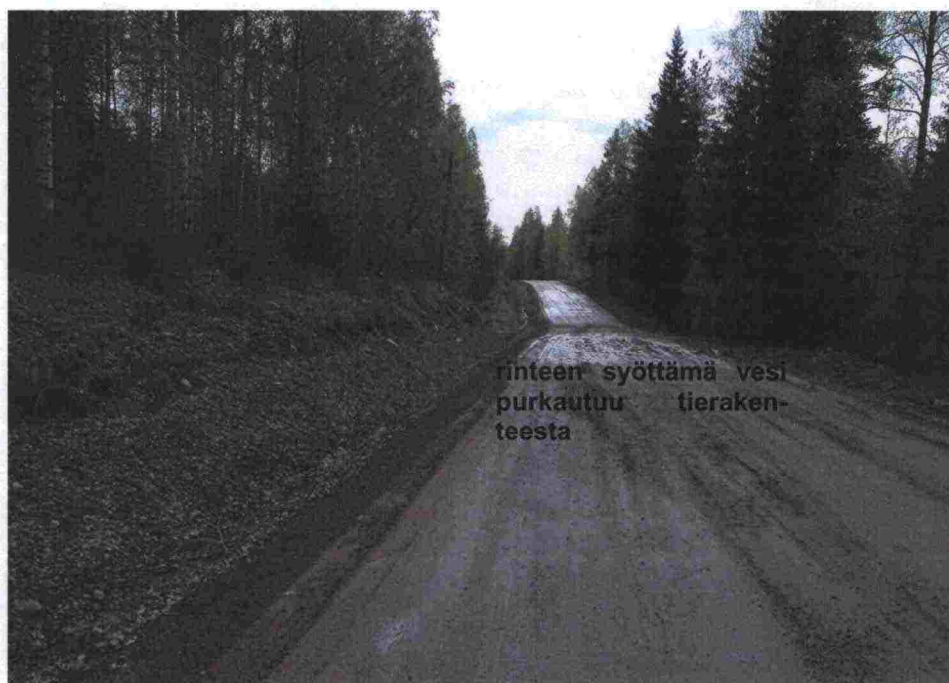
Sivukaltevassa maastossa vettä voi virrata tien sivulta tierakenteeseen. Vettä virtaa myös sellaisessa tapauksessa, että tien sivussa oleva kallio tai kivi ohjaa sivuojan vedet suoraan tierakenteeseen. Sulaan aikaan ylimääräinen vesi saa aikaan tien urautumista etenkin rinteiden puoleisessa osassa tietä, kuten on todennettu ROADEX-II -projektissa. Virtaavasta vedestä muodostuu pakkaskaudella paannejäättä tai se "ruokkii" routivaan pohjamaahan muodostuvan jäälinssin kasvua. Vaurioina on routaheittoja, pituushalkeamia sekä sorateillä keliarikkoo.

Kuva 5. Sivukalteva rinne syöttää vesiä tierakenteeseen.

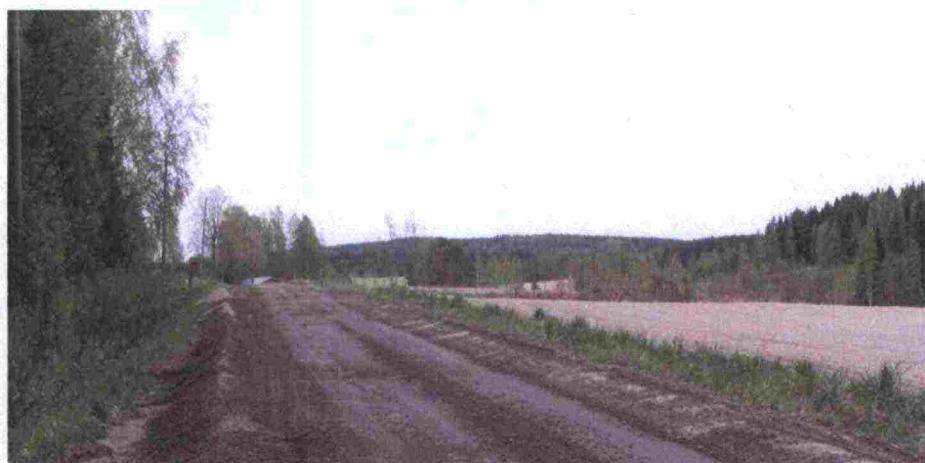
Padottuva vesi alentaa etenkin tasaisella alueella tien kantavuutta ja voi tunkeutua tien kuormittuessa tierungon tai luiskien läpi aiheuttaen paikallisia sortumia.

Pohjamaa on noussut tien reunoilla ylös ja muodostaa tien alle tiiviin altaan, jolloin vesi ei pääse pois rakenteesta. Tien reunat ovat heikot.

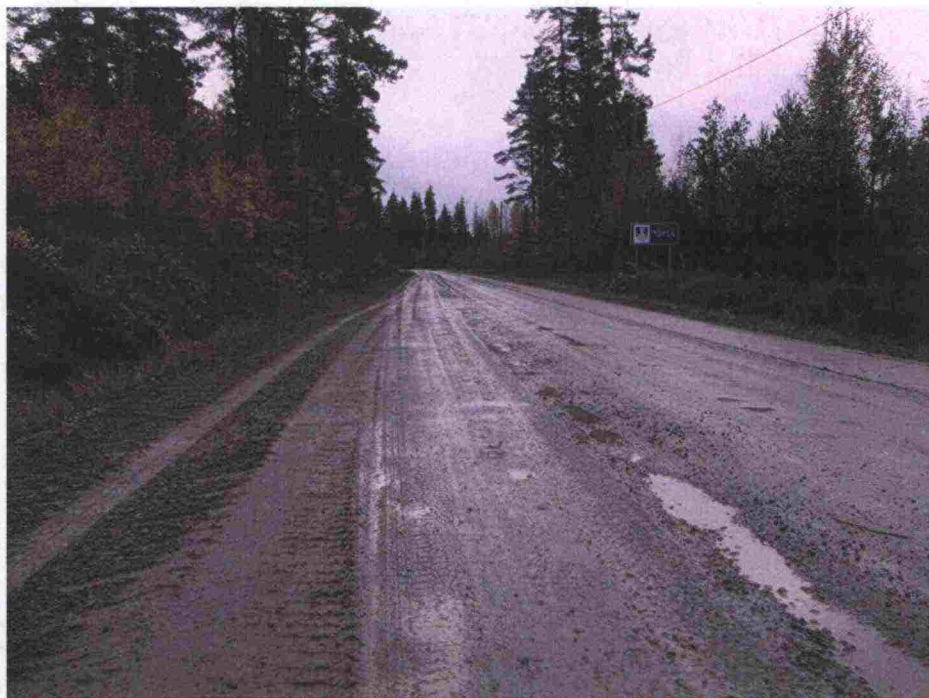
Tarvittavien sivukaltevuuksien saavuttamiseen vaikuttaa ilmeisen paljon työmenetelmä ja taito. Tiemestarien havaintojen mukaan alusteraa käyttämällä ei oikeaa poikkileikkausmuotoa saada syntymään. Työmenetelmä vain tasoittaa tietä, ei korjaa kaltevuuksia. Lisäksi menetelmä siirtää kulutuskerroksen karkeimpia rakeita ja jättää kuoppia ja reunapalteita. Huonosti soveltuvan työmenetelmän aiheuttamat puutteet korostuvat ylileveillä teillä. Pienen sivukaltevuuden ja reunapalteiden seurauksena vesi jää seisomaan tien pinnalle, joka ajan myötä pehmenee ja reikiintyy helposti, kuten kuvassa 7 on nähtävissä.

Kuva 7. Pintavedet pääsevät huonosti pois poikkileikkaukseltaan lästistyneeltä yllileveältä soratieltä, jolloin tien pinta kuoppaantuu.

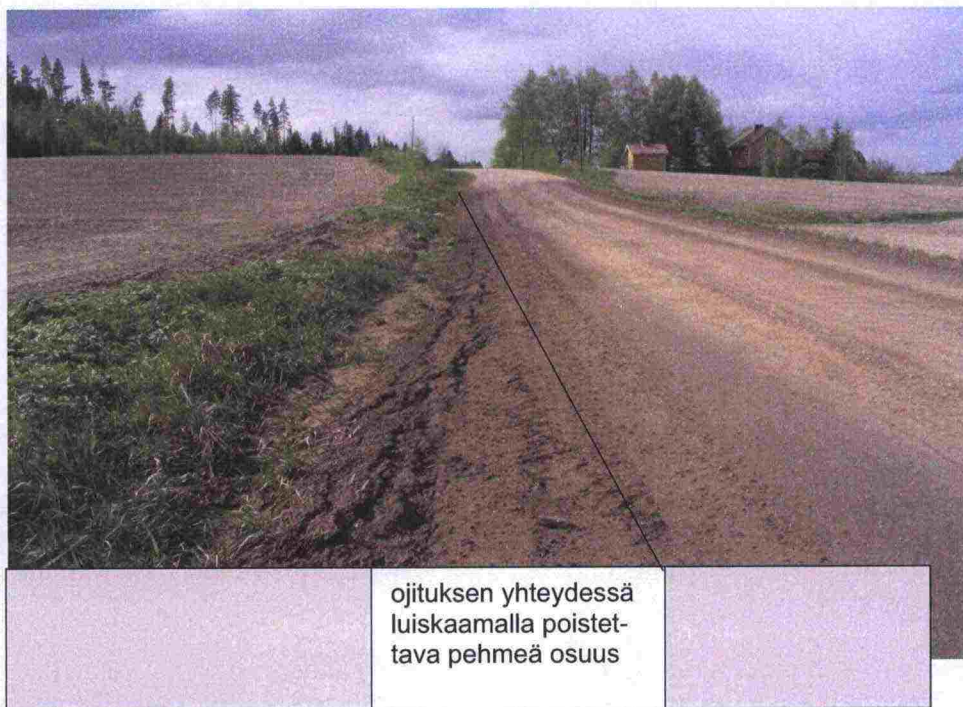
ojituksen yhteydessä
luiskaamalla poistettava pehmeä osuus

Kuva 8. Ojituksen yhteydessä tehtävä tien pehmeän reunan poistaminen.

Mikäli liikennöinnin kannalta katsotaan mahdolliseksi, tietä kavennetaan ojituksen yhteydessä aloittamalla ojan luiskaaminen nykyistä tien reunaa sisempää. Tällöin pehmeä reuna samalla leikkautuu pois, kuva 8.

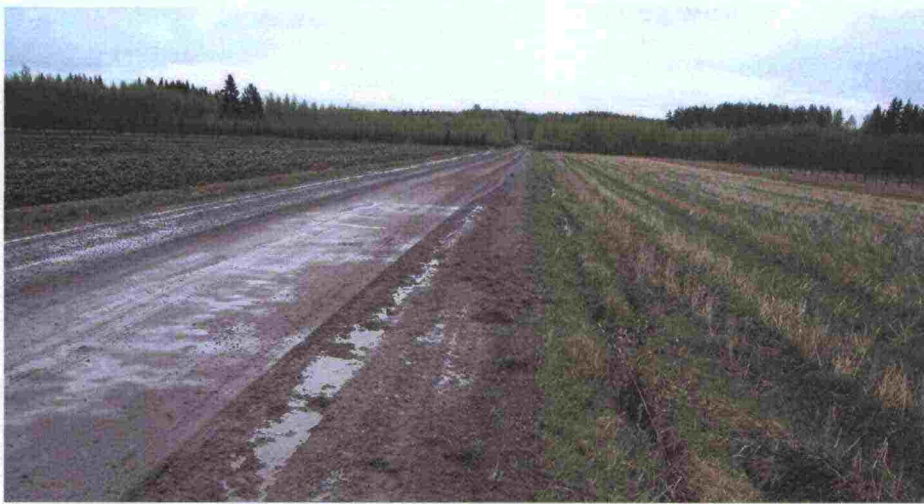
Ennen perkausta ojat ovat olleet pitkälti ummessa. Tie on ympäröivien peltojen tasalla ja hyvin märkä. Paikoin tien pintaan on tihkunut veden lisäksi hienoaainesta. Pohjamaa on silttiä (hienoainesta 90 %, vesipitoisuus 25,5 % ja tilavuuspaino 16-18 kN/m³). Tierestikseen mukaan tien leveys on 5,5 m, tie on kuitenkin selvästi leveämpi.

Kuva 1. Kohde kesäkuussa 2004 ennen ojien perkausta.

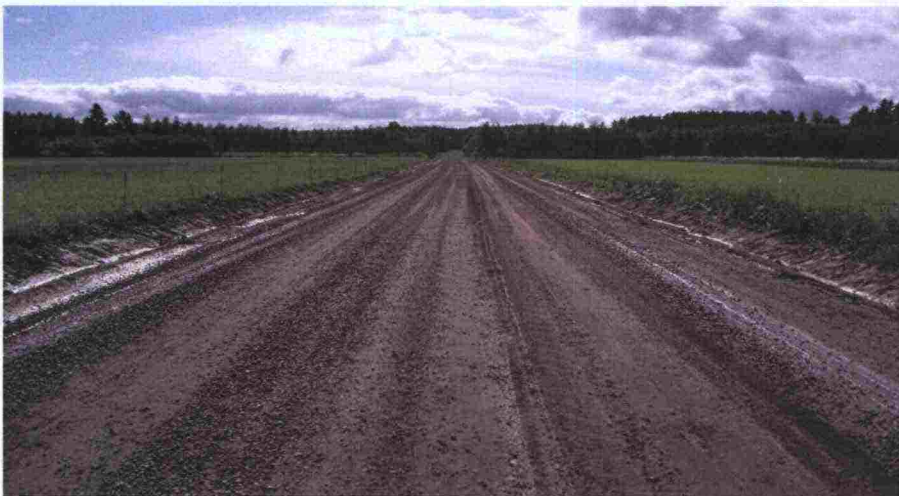
Kuva 2. Kohde perkauksen jälkeen heinäkuussa 2004.

Tietä ei kavennettu ojituksen yhteydessä, vaan tien leveys oli vielä perkauksen jälkeenkin 6,5 m - yi 7 m. Luiskakaltevuudet olivat mittausten mukaan noin 1:1,2-1:1,25 ja ojasyvyys 0,5-0,7 m.

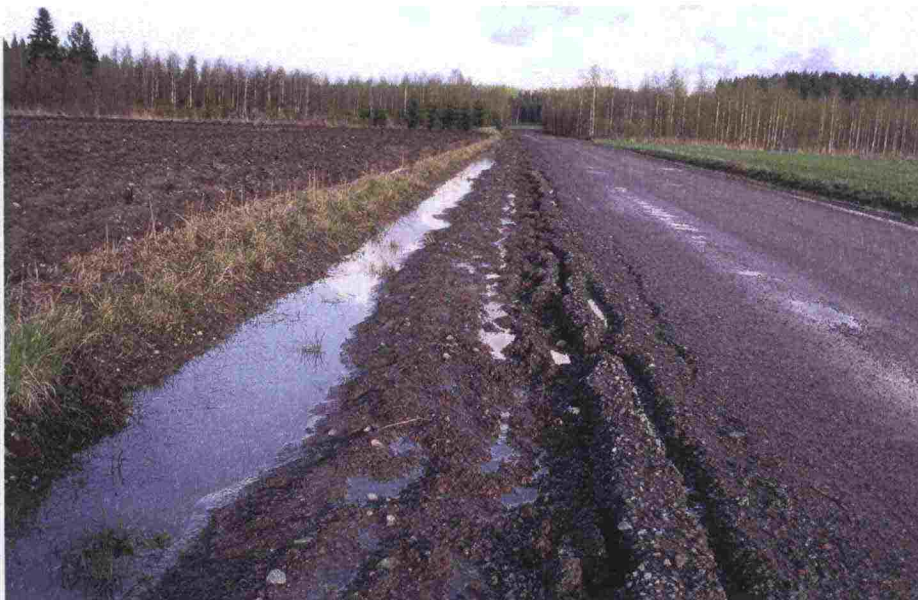
Noin plv 3200-3250 tie on märkä, pääosin kuitenkin kiinteä. Luiskat ja piennar ovat pehmenneet ja luiskat ovat paikoin pettäneet ojaan. Molemmissa ojissa seisoo vettä 5-25 cm. Vasemman sisäluiskan kaltevuudeksi on arvioitu 1:1,4-1:3 (1:2,3) ja oikean 1,6-1:2 (1:2,2). Suluissa oleva arvo on perkauksen jälkeen mitattu. Paaluvälillä 3400-3550 tie ja luiskat ovat kiinteämpiä, ojissa on vain hiukan vettä. Paalun 3550 jälkeen luiskissa ja pientareella on halkeamia ja tien reuna/luiskat ovat pehmenneet ja myös pettäneet pitkältä matkaa. Keskenmällä ajorata on pääosin kiinteä. Ojissa makaa vettä, paikoin myös tiellä. Luiskista pursuaa vettä ja ne tuskin kantavat kävelijää. Molemmat tien reunat ovat pehmenneet ja halkeilleet muutamien metrien matkalta myös tien loppupäässä, vaikka eivät olekaan pettäneet samoin kuin peltojaksolla.

Kuva 4. Kohde toukokuussa 2005, perkauksesta on kulunut vajaa vuosi.

Johtopäätökset: Ojien kunnostamisen yhteydessä olisi pitänyt määrittää tien käytettävissä oleva leveys ja luiskata tien reuna niin, että pehmeä reuna olisi poistunut, ks. liite 2, kortti 1.

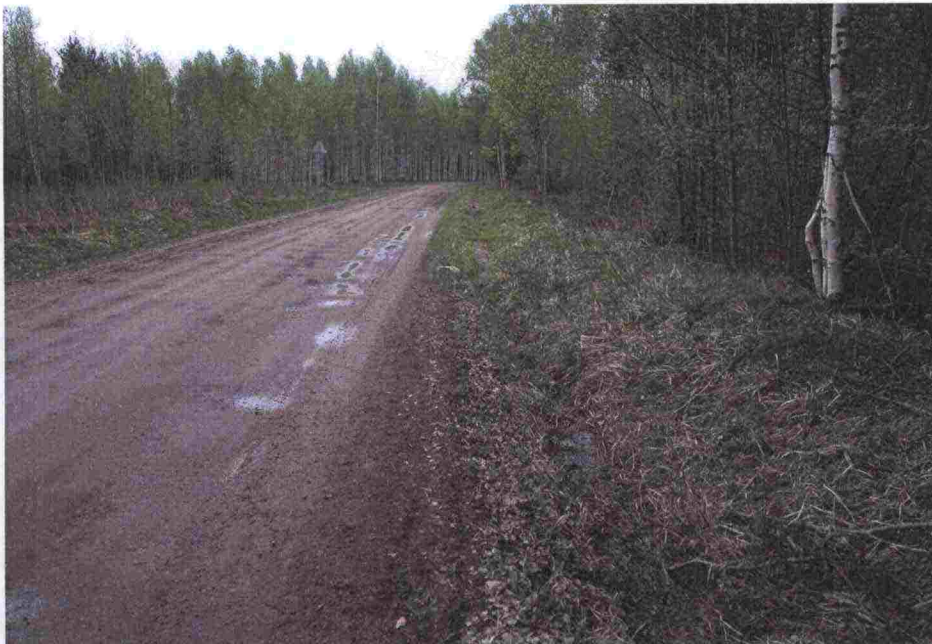
Kuva 1. Pt 15355/01 oikea oja noin pl 150. Oikeanpuoleisen ojan takana näkyy vanhoja aurausvalleja.

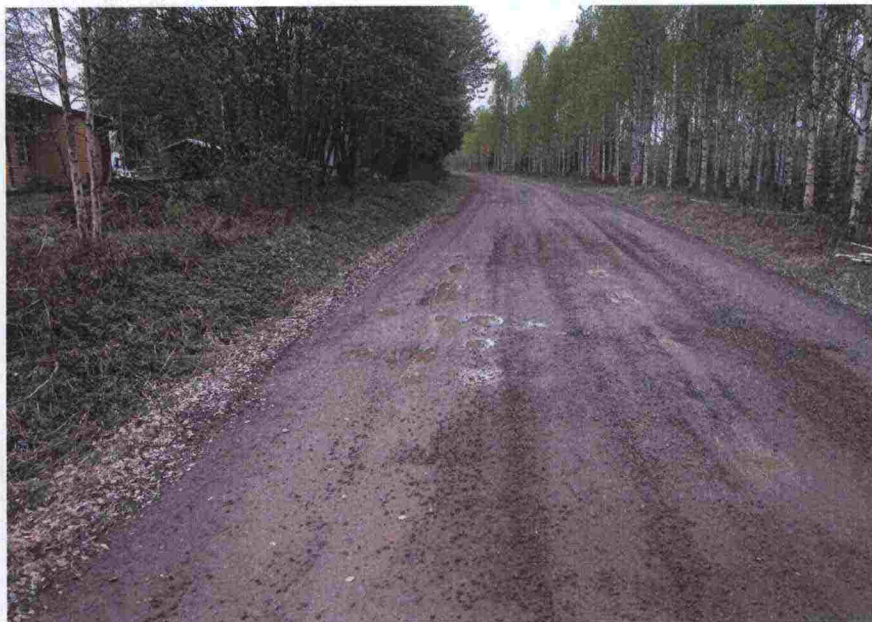
Kuva 2. Pt 15355/01 noin pl 345 kuva taaksepäin, perattavaa jaksoa.

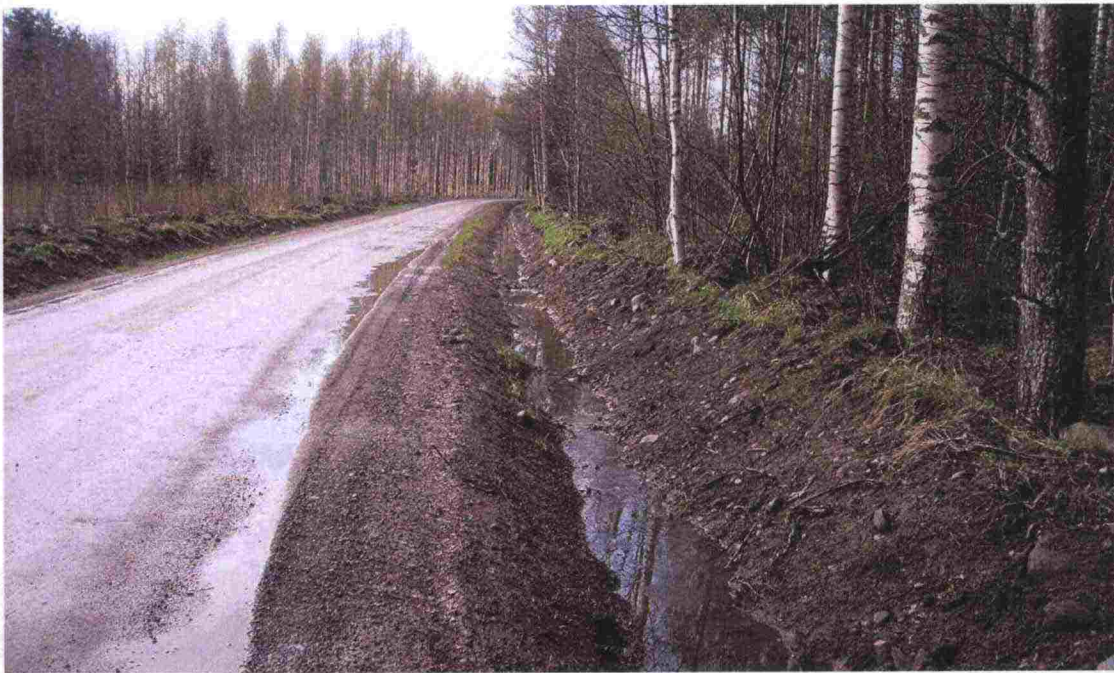
Tarkastuskäynnillä 19.5.2005 vettä virtasi oikeassa ojassa koko matkalla sadekuuron jälkeen, mutta ojan pohjalla olevat kivet muodostivat välillä 10 - 20 cm syvyisiä altaita oikeaan ojaan, kuva 6. Vasemmassa ojassa on vettä 1-10 cm välillä 163 - 250. Alkupäässä kivi padottaa vesiä taakseen. Pintakunnossa ei alkujaksolla(kaan) näkynyt mitään hälyttävää, jonkin verran märkyyttä sateesta ja matalista reunavalleista johtuen. Pohjamaan heikompaa kantavuutta voidaan osin selittää aiemmin keväällä tapahtuneella mittauksella ja myöhemmällä kevääntulolla. Erikoista vaihtelua alkupäässä on jo vaikeampi selittää. Kantavuuden mittausaikaan 30.5.2005 ojat olivat kuivat. Paalulla 200 oikea oja on 70 - 75 cm syvä ja vasen oja 50 cm. Luiskakaltevuudet ovat 1:1,6.

Kuva 6. Tie ja oikea oja sadekuuron jälkeen paalulla 150, 19.5.2005.

Kuivatuksen merkityksen selkeä osoittaminen vaatii vielä jatkoseurantaa. Aika näyttää miten pitkään ojat pysyvät auki. Ojissa olevat kivet olisi nyt ollut mahdollista inventoida seuraavaa kunnostuskertaa tai mahdollista kuivatussuunnittelua varten.

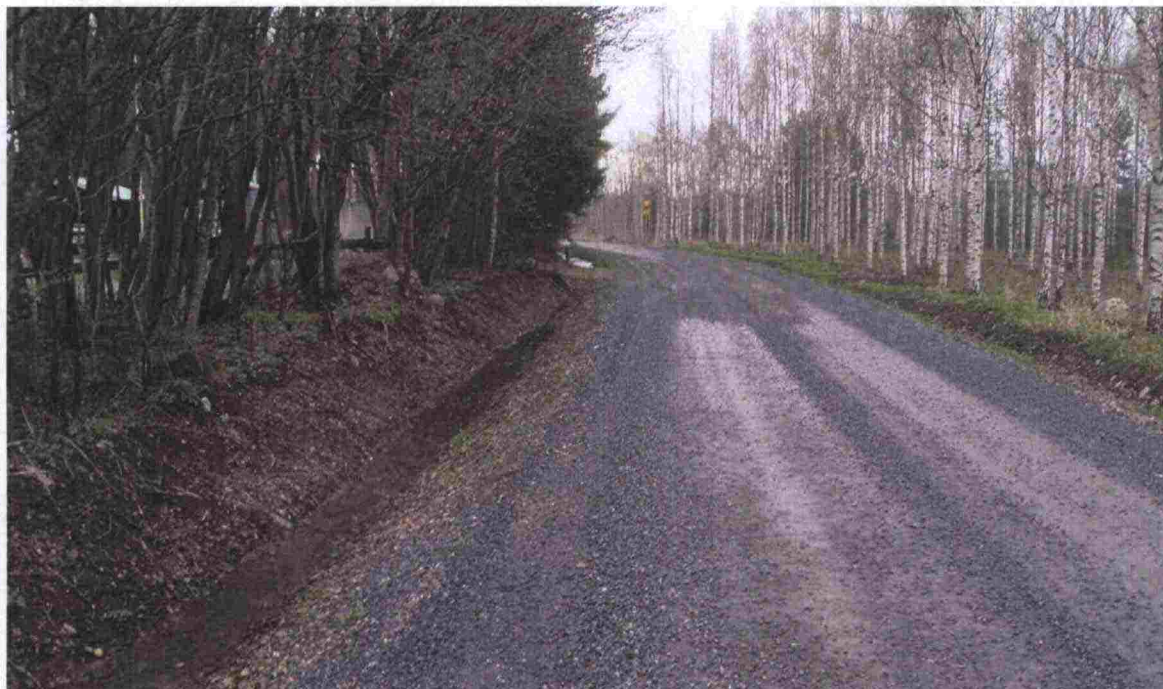
Kelirikkovauriokorjausjaksolla kantavuus on parantunut 50 % heikentyneestä pohjamaasta huolimatta. Tämä johtuu selkeästi parantuneesta rakenteen yläosan jäykkyydestä (SCI). Kiilaus on aloitettu reilut 20 m ennen ja jälkeen korjausjaksoa, koska kantavuus on parantunut välillä 300 - 390. Paalujen 310 ja 380 aiemmin surkea pintakantavuus on parantunut 37 %. Uusi murske erottuu välillä 290 - 400. Jaksolla on parannettu myös kuivatusta: uusi rumpu tukkeentuneen tilalle, ojien ja laskuojan perkaus. Vettä seiso perkauksesta huolimatta oikeassa ojassa molemmien puolin vedenjakajana toimivaa tonttiliittymää (ei rumpua) enimmillään 22 cm, kuva 7.

Kuva 7. Kelirikkokorjausjaksoa sateen alkaessa, paalu 350.

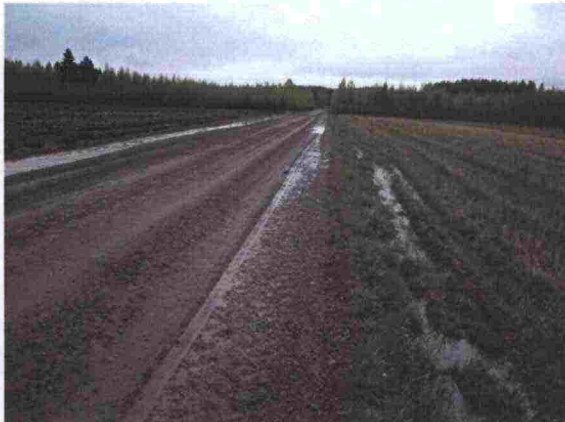
<p>Ongelmatyyppi OJIEN PYSYVYYS, HEIKOT TIEN REUNAT</p>

<p>Rakenne on reunoja lukuun ottamatta hyvä-kuntainen. Pohjamaa on silttiä tai silttimoreenia. Ojat täyttyvät nopeasti ojituksen jälkeen.</p>
--	---

Kuivatuksen kunnostaminen	Pehmeät reunat leikataan pois ojituksen yhteydessä. Sivuoja putkitetaan.
Vaihtoehtoisia korjaustapoja	Reunaosien massanvaihto Luiskien vahvistus painamalla kaivurin kauhalla karkeaa materiaalia luiskaan ja ojan pohjalle, viite: S14 koerakentamisprojektin raportti

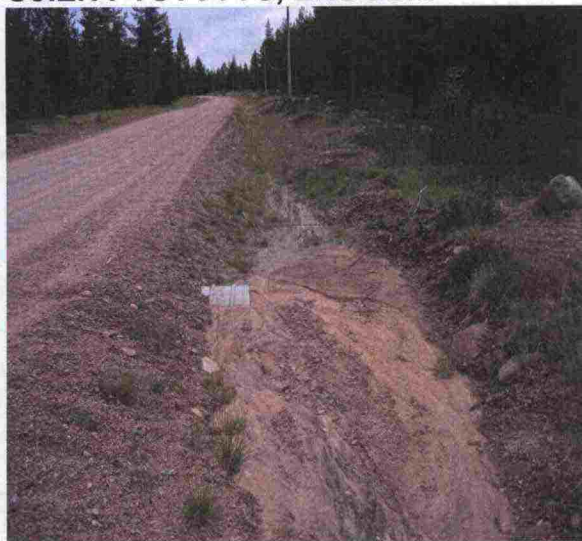
Ongelmatyyppi
OJIEN PYSYVYYS, EROOSIO

Pohjamaa on hiekkaa, hiekka- tai soramoreenia. Ojan vietto on suuri. Ojaluiskat syöpyvät ja materiaali kulkeutuu veden mukana täyttäen ojan ja rummut.

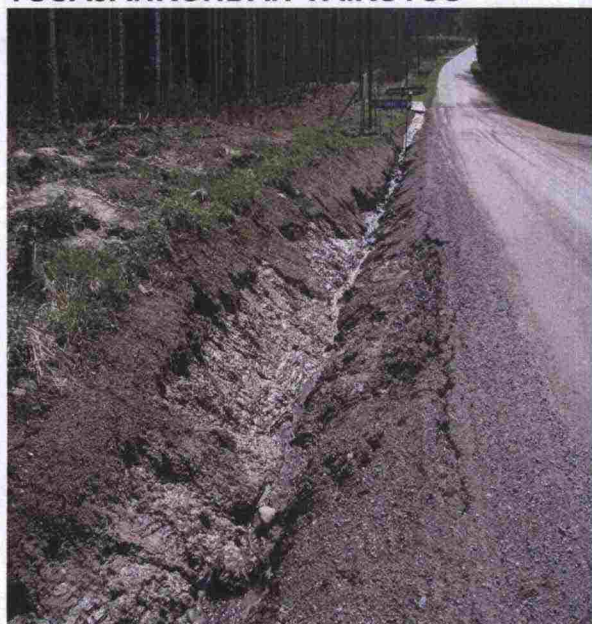
OJIEN PYSYVYYS, KUNNOSTUSAJANKOHDAN VAIKUTUS

Ojien perkaaminen ja luiskien jyrkentäminen hienorakeisessa maassa lisää luiskan eroosioriskiä, kun toimenpiteen yhteydessä poistetaan luiskaa sitova kasvillisuus. Eroosio on yleensä pahimmillaan perkaamista seuraavana kevään roudan sulamisen aikaan, kuten kuvan kohteessa. Jos ojan pohjan kaltevuus on suuri ja vesimäärät ajoittain suuria, voi perkaaminen kiihdyttää myös ojan eroosiota ja syventää sitä.

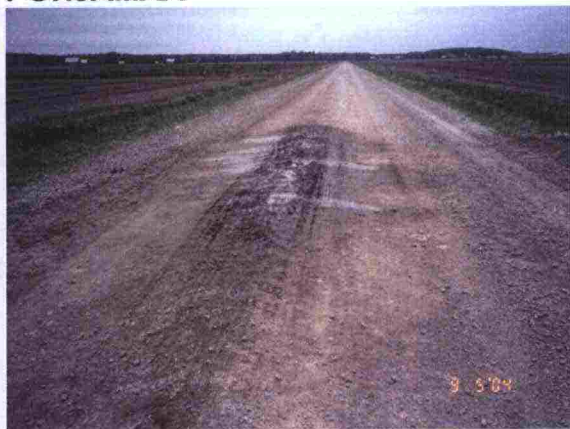
**OJIEIN PYSYVYYS, HEIKOSTI KANTAVA
POHJAMAA**

Pohjamaa on turvetta. Ojaluiskien vakavuus on heikko.

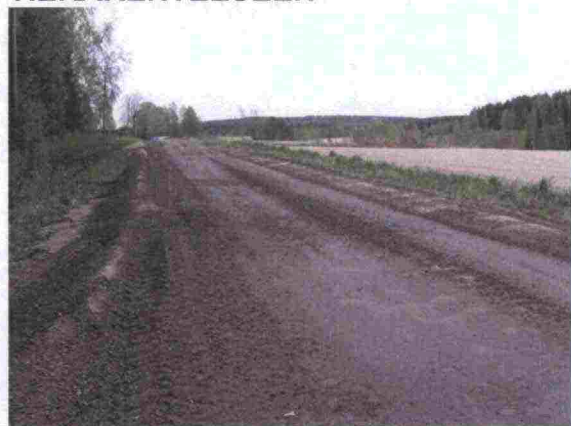
TIIVIS POHJAMAA PADOTTAA VETTÄ TIERAKENTEESEEN

Vesi voi padottua tierakenteeseen, jos veden pois pääsy estyy tiiviin pohjamaan tien alle vähitellen muodostaman altaan vuoksi. Allas voi muodostua pehmeillä pohjamailla, kun heikko tierakenne ei pysty jakamaan kuormitusta tasaisesti ja pehmeä pohjamaa syrjäytyy pyöräkuorman alta sivulle päin. Tällöin rakenteeseen päässyt vesi ei enää pääse poistumaan kuivatusjärjestelmiin. Ongelmaan yhdistyy usein myös sivuojan täyttyminen.

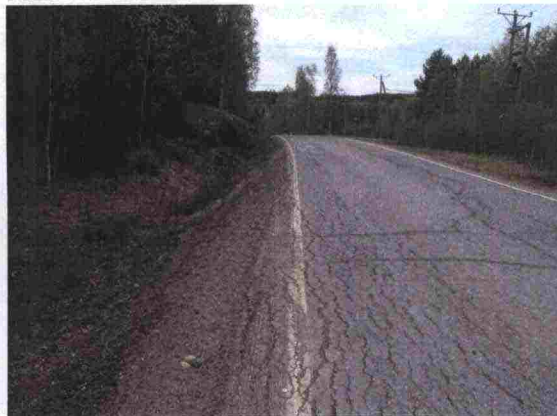
KALLIO PADOTTAA VETTÄ TIERAKENTEESEEN

Tien alla on vettä keräävä kalliopainanne, josta vesi ei pääse poistumaan ja johon muodostuu paannejäättä tai kallion pinnalla olevaan routivaan materiaaliin syntyy routalinssi.

Kuivatuksen keinot	Sivuojan syventäminen tai syväsalaojan tekeminen, jolloin vedet eivät pääse tierakenteeseen tien sivulta. Kallion tai kiviä rikkomisen tien sivusta, jolloin vesien ohjautuminen tierakenteeseen estyy. Uusi rumpu, jos vesien kulkureitti selvästi nähtävissä.
Vaihtoehtoisia korjaustapoja	Massanvaihto + siirtymäkiilat. Routaeristerakenne
Huomioitavaa	Yleensä vauriot ovat päässeet niin pahoiksi, että rakennetta joudutaan samalla uusimaan. Korjaaminen edellyttää tutkimuksia <ul style="list-style-type: none"> • ovatko kerrokset sekoittuneet pohjamaan kanssa • kalliopinnan tutkiminen • vesien kulkureitin tutkiminen Vaatii myös maanomistajan suostumuksen, jos louhinta vaatii lisäaluetta.

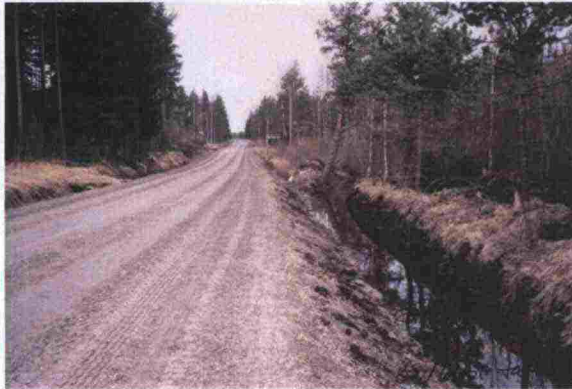
OJIIIN EI SAADA RIITTÄVÄÄ VIETTOA

Savikoilla ja turveosuuksilla tyypillinen ongelma on, että sivuoille ei saada riittävää viettoa, vaan vesi seisoo sivuoissa.

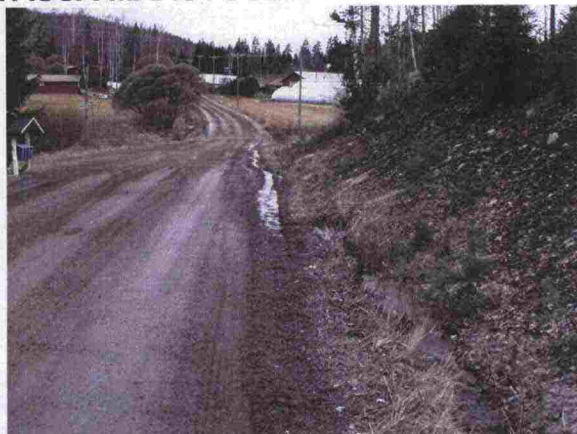
**RAKENTEEN KUIVATUS SIVUKALTE-
VASSA MAASTOSSA**

Rinne syöttää vettä tierakenteeseen, sulamis-
vesille ei ole tilaa

Vaurioina ovat heitot, pituushalkeamat ja rin-
teen puoleisen ajouran nopea kasvu. Sorateillä
tällaisiin maastokohtiin liittyy usein kelirikko-
ongelmia.

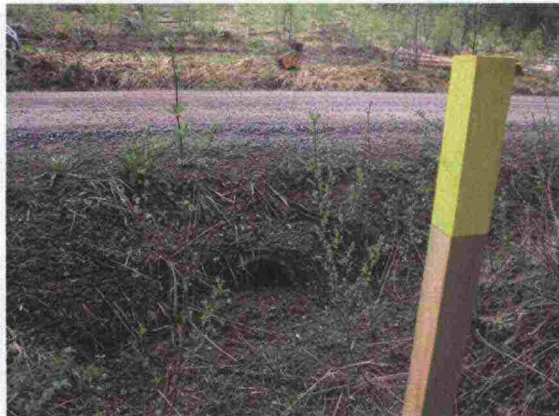
PÄÄTIERUMPUJEN PUUTTEET

Rummut ovat:

- painuneet ja liettyneet
- rikkoutuneet
- taipuneet (muovirummut)
- liian lyhyitä

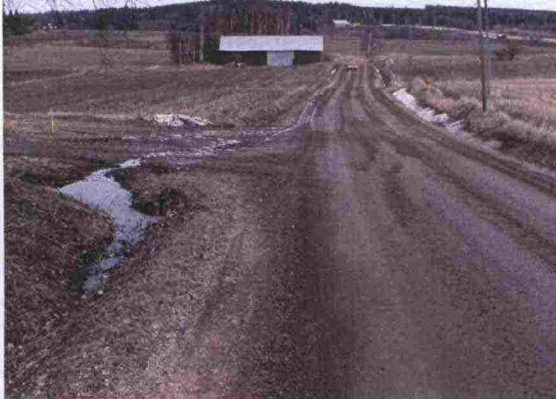
<p>Ongelman kuvaus SIVUOJARUMPUJEN PUUTTEET</p>

<p>Rumpu</p> <ul style="list-style-type: none"> • on rikki tai tukossa • on liian ylhäällä • on liian lyhyt • puuttuu <p>Vesi voi tulvia tien pinnalle. Liittymän kohta tukkii ojan ja aiheuttaa vaurioita myös tierakenteelle, jos vesi jää seisomaan pitkällä matkalla tien viereen tai ohjautuu tien runkoon. Suurimmat vaurioriskit niissä tapauksissa, joita edeltää pitkä rummulle viettävä jakso ja tien rakenne on heikko.</p>
<p>Toimenpiteet</p>	<ul style="list-style-type: none"> • puhdistaminen • jatkaminen tai päiden tukeminen • korjaaminen (esim. päätyrengas irti) tai uusiminen ja uudelleen perustaminen
<p>Vaihtoehtoisia korjaustapoja</p>	<p>Jos ei saada riittävää peitesyvyyttä, rumpu voidaan korvata täyttämällä oja liittymän kohdalla esim. seulanpääkivillä tai muulla karkealla materiaalilla. Ei suositella sinne, missä vesimäärät ovat suuria tai veden virtaus on voimakasta. Ainakin siltti-, savi- ja silttimoreenipohjilla kiviaineksen ympärille pitää asentaa suodatinkangas.</p>

<p>Huomioitavaa!</p>	<p>Tiehallinnon otettava selkeä kanta, milloin liittymärummut sisällytetään urakkaan niin, että kuivatus saadaan varmasti hoidettua. Liittymän omistajan vastuusta on tiedotettava nykyistä enemmän.</p> <p>Uusimisen ja korjauksen yhteydessä kiinnitettävä huomiota:</p> <ol style="list-style-type: none"> 1. rumpujen riittävään kokoon (ei alle 300 mm) ja pituuteen 2. korkeusasemaan 3. rumpujen päiden verhoiluun liettyvillä pohjamailla.
